INSTRUMEN SANITASI LINGKUNGAN RPH AMBARAWA

**Lampiran 2 Hasil Penilaian Sanitasi Lingkungan Rumah Pemotong Hewan
di Kecamatan Ambarawa**

Lampiran 8 Dokumentasi Pengambilan Data

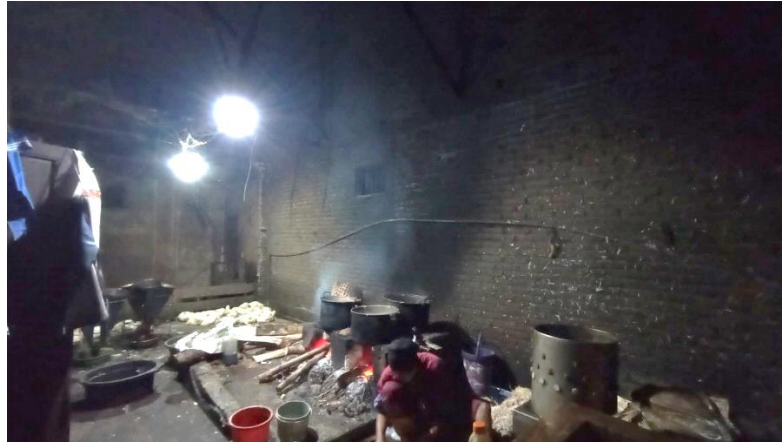
Gambar 1 Kondisi Dinding RPH Unggas

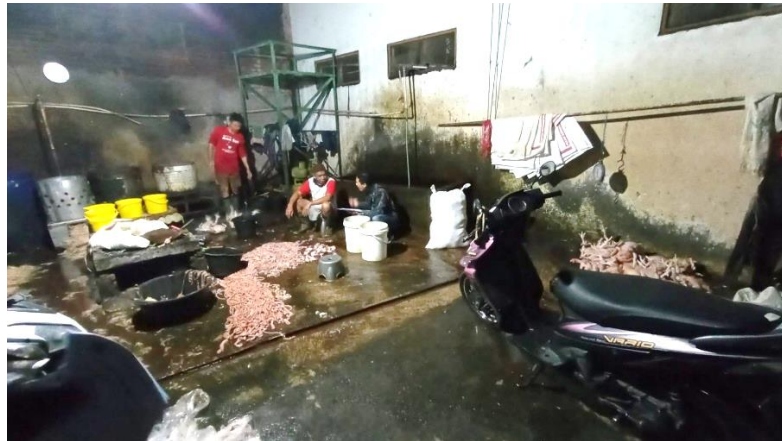
Gambar 2 Kondisi Tempat Penanganan Daging Hewan

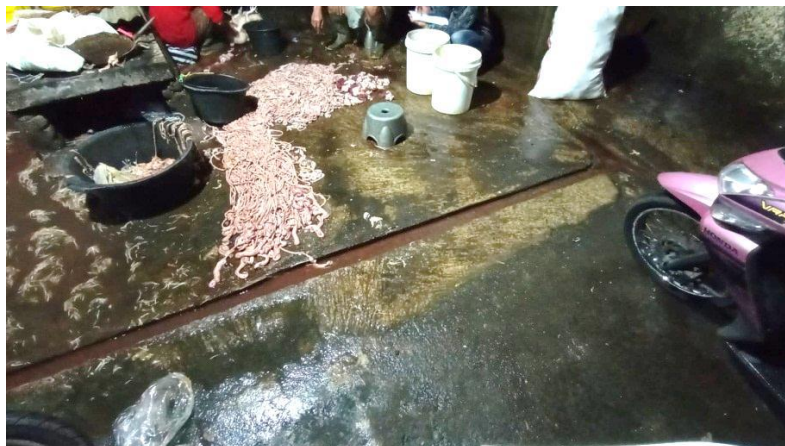
Gambar 3 Kondisi Saluran Pembuangan Limbah Cair

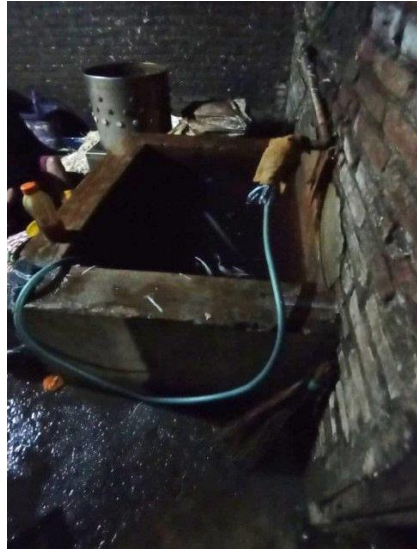
Gambar 4 Kondisi Sumber Air RPH

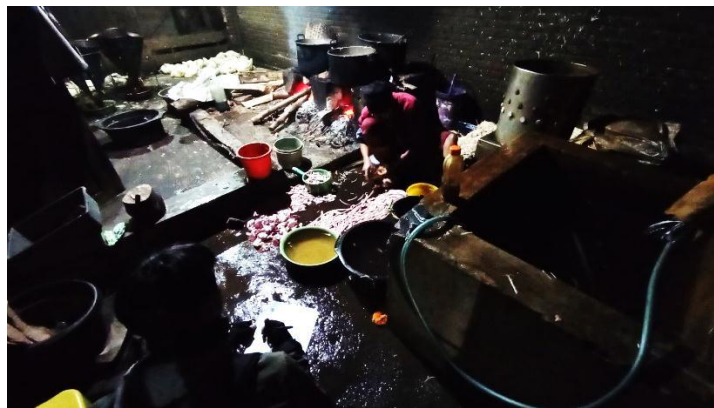
Gambar 5 Kondisi Penanganan Daging RPH

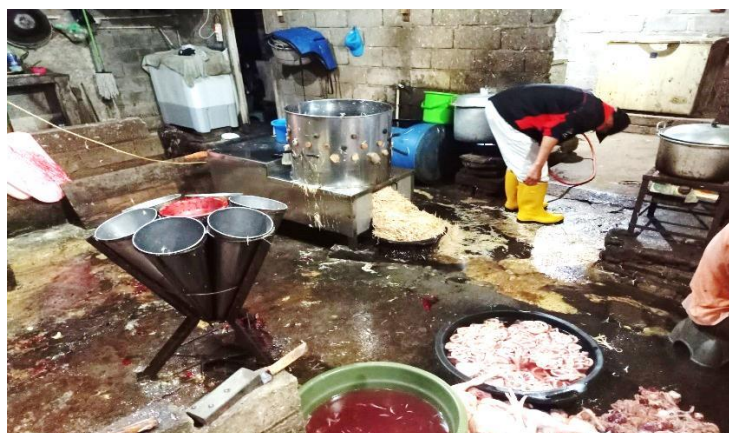
Gambar 6 Kondisi Penanganan Hewan

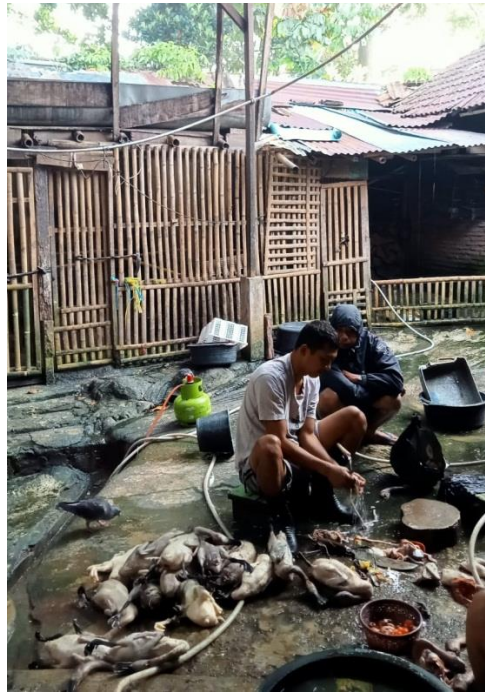
Gambar 7 Kondisi Pemotongan Menjadi Satu Dengan Kandang

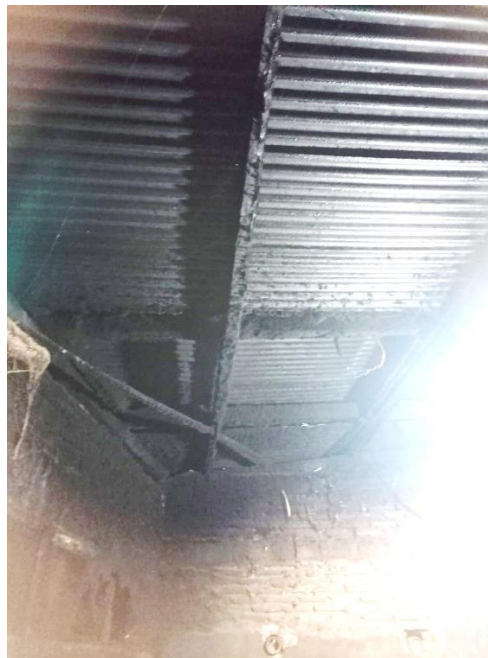
Gambar 8 Kondisi Langit Langit RPH
